定額制マンション修繕サービス “メンパク” ご提案資料

物件名 : メンパクマンション

建物診断報告書

定額制マンション修繕サービス “メンパク”メンテナンス報告書

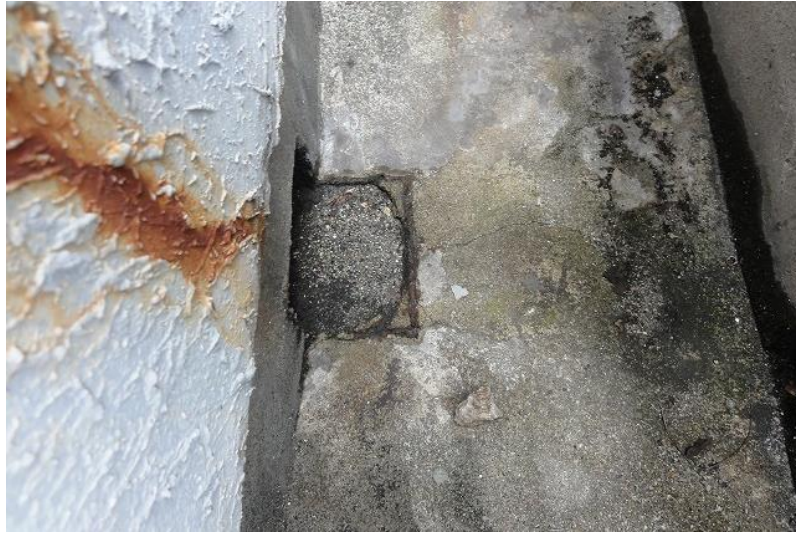
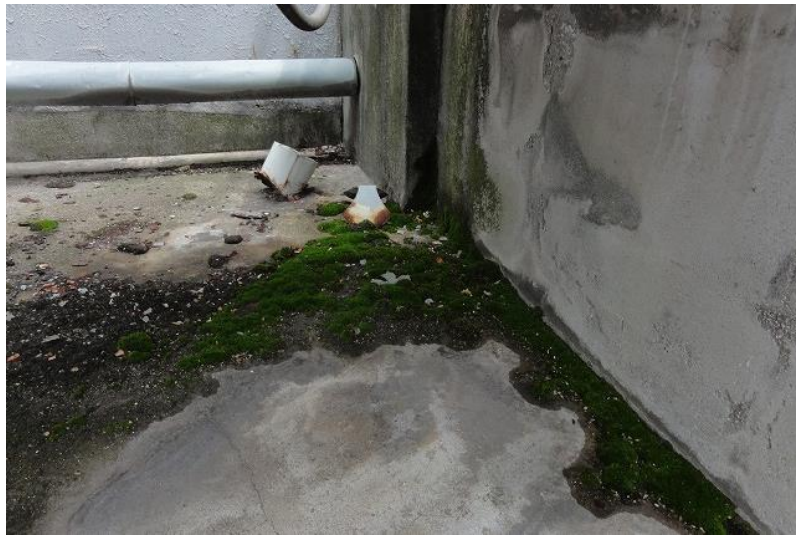
①②

排水溝・ドレンの劣化により排水機能が低下しています。

そのため水が溜まり、藻ができています。

早めの補修およびメンテナンスを推奨します。

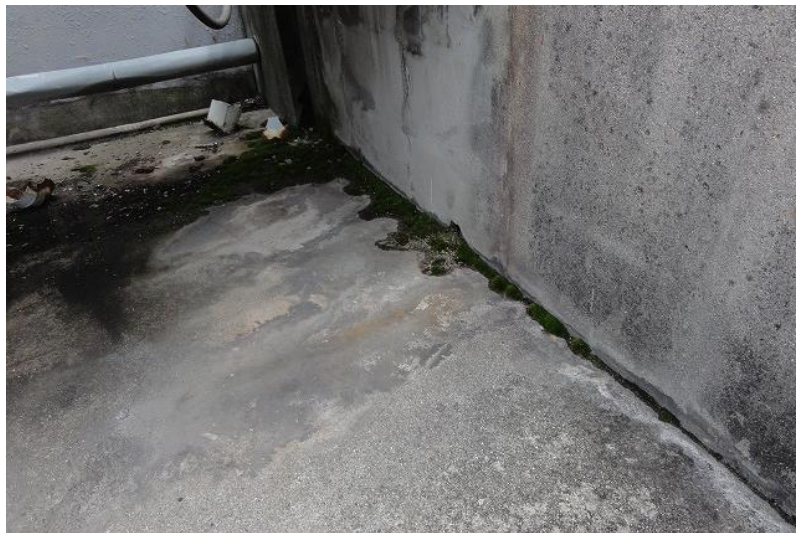
③

土間部分に防水劣化が見受けられます。

早めの補修を推奨いたします。

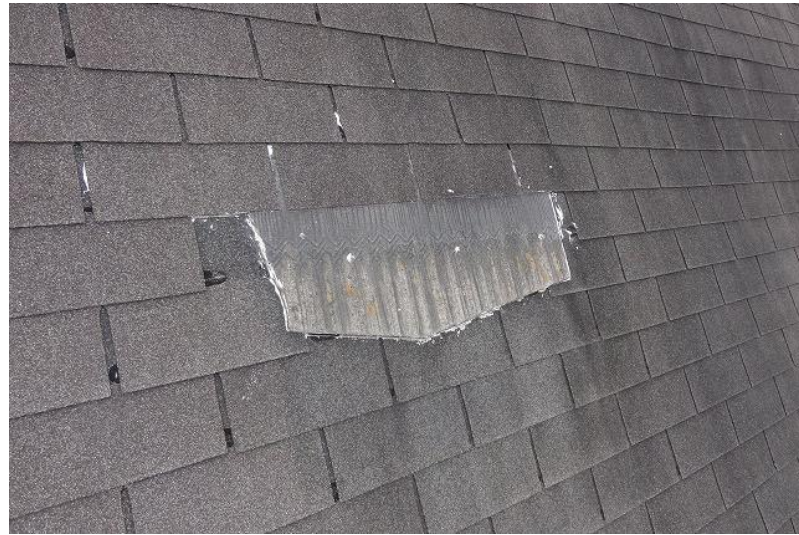
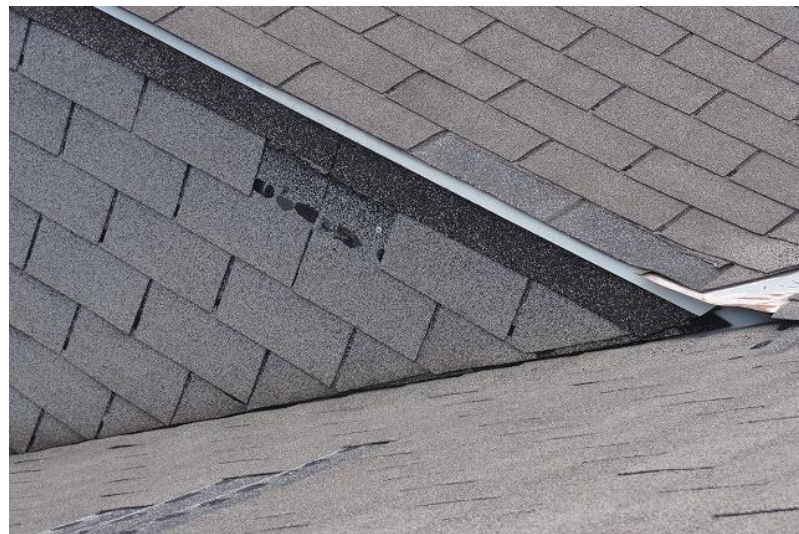
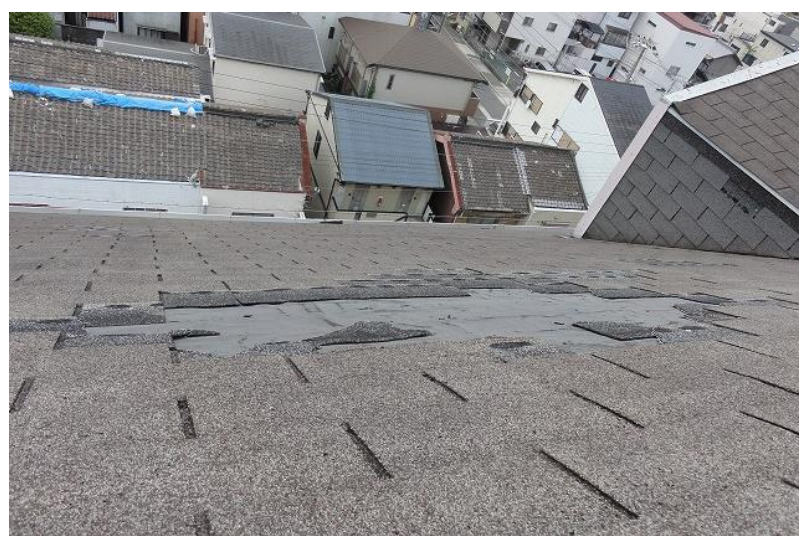
①②③

屋根材が飛んで、下地がむき出しになっています。

漏水の可能性があります。

早急に防水補修工事を推奨いたします。

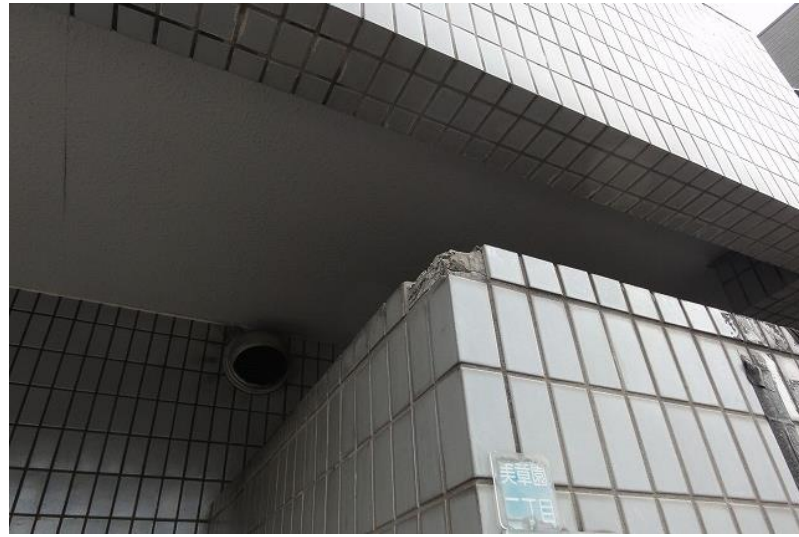
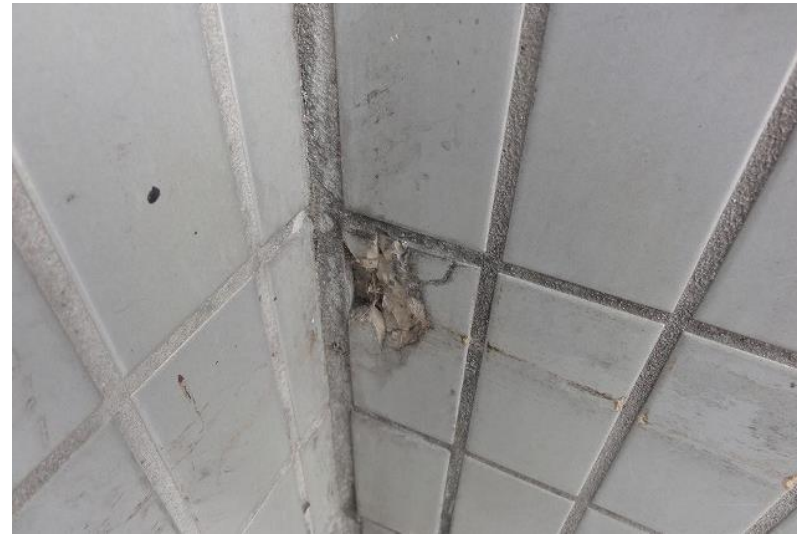
①②

タイルが崩落しています。

漏水の可能性が高いので、早めの補修を推奨いたします。

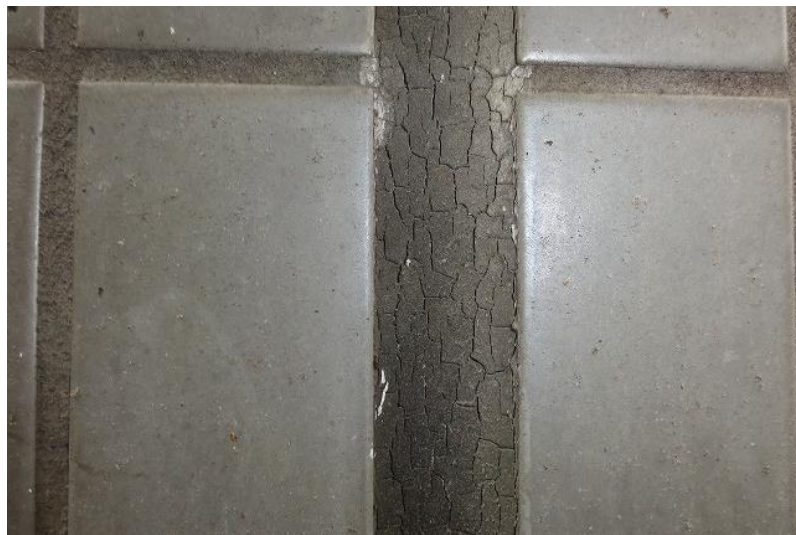
③

コーキングの劣化がみられます。

寿命ですのでコーキングの打替を推奨いたします。

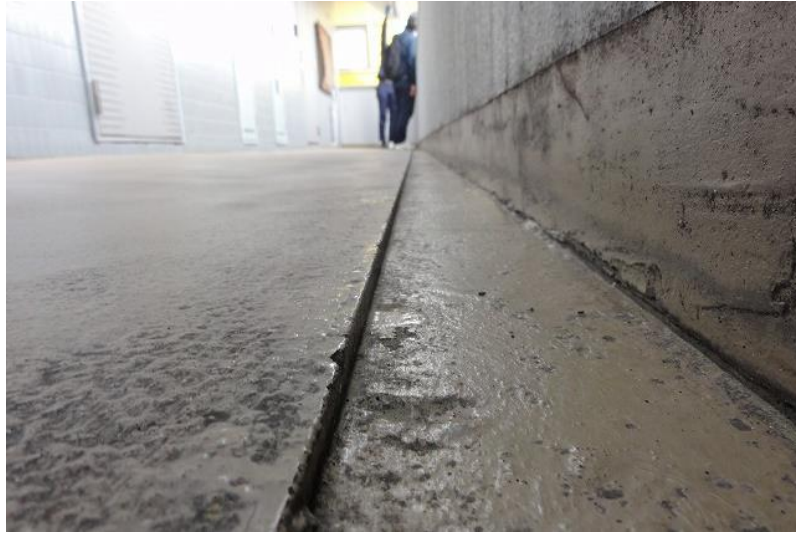
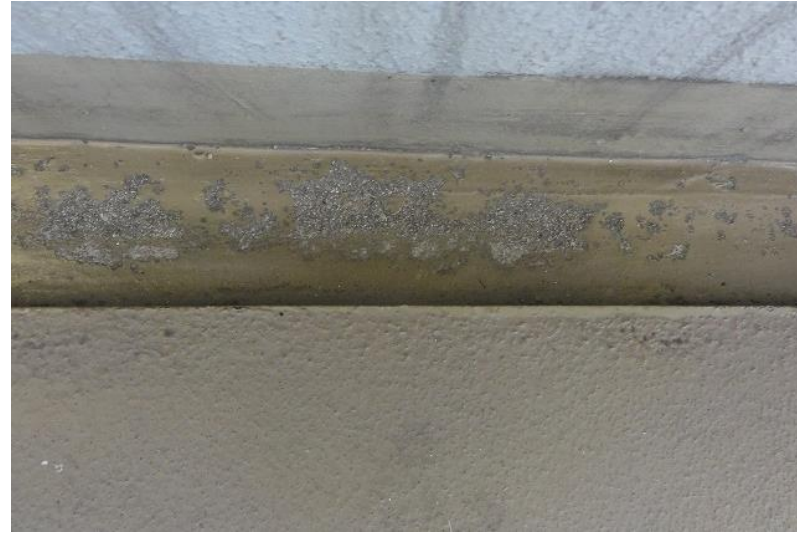
①②

通路溝です。

防水機能が劣化しています。

階下に漏水する可能性が高いので、
早急に防水補修工事を推奨します。

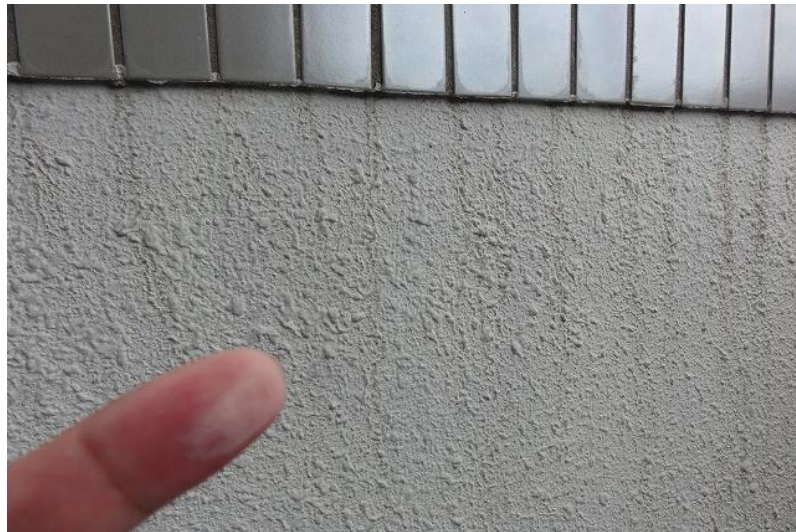
③

通路腰壁です。

チョーキングしています。

塗装の寿命ですので塗装工事を推奨いたします。

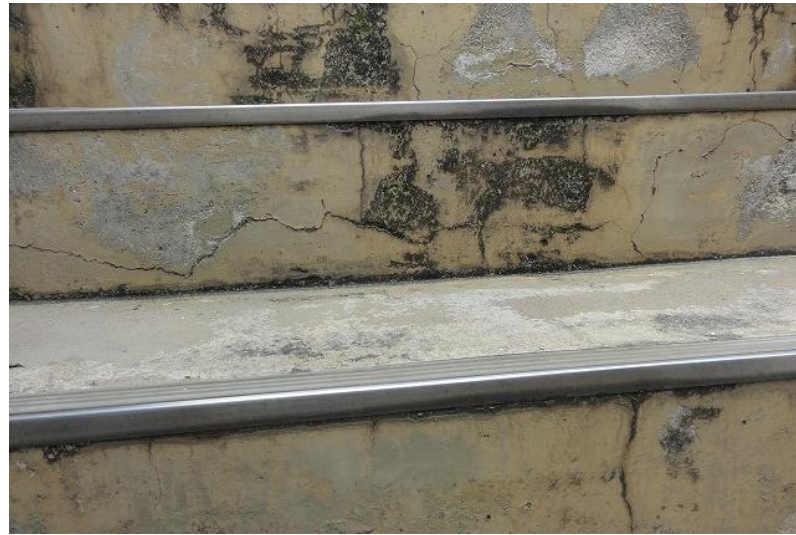
①

階段(6-7階)の踏面、蹴上部分に防水の劣化が見受けられます。

階下に漏水させないためにも、早めの防水補修工事を推奨いたします。

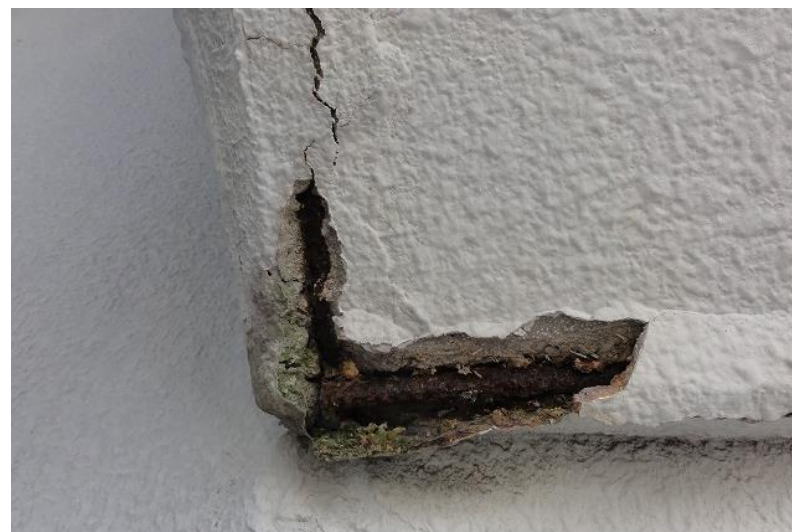
④

そのため階下に爆裂が見受けられます。

早急な防水補修工事を推奨いたします。
