定額制マンション修繕サービス “メンパク” ご提案資料

物件名 : メンパクマンション

建物診断報告書

定額制マンション修繕サービス “メンパク”メンテナンス報告書

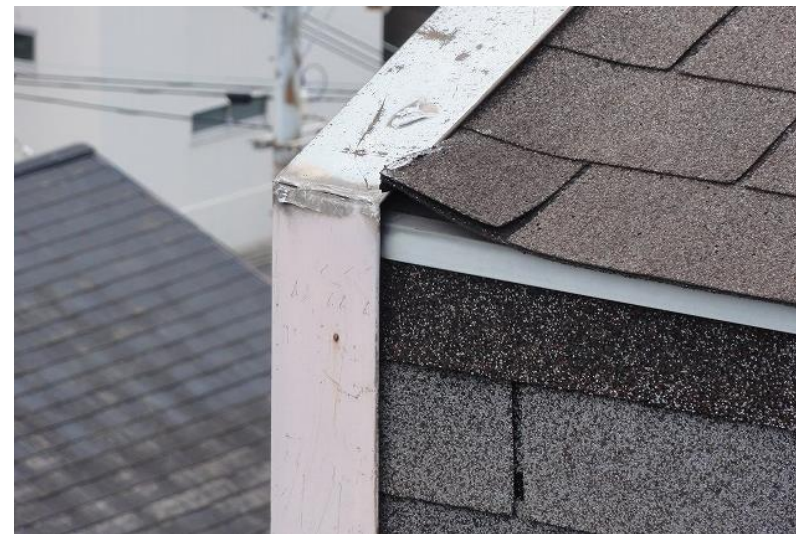
④

カラーベストに反りが見受けられます。

劣化していますので、早急な補修を推奨します。

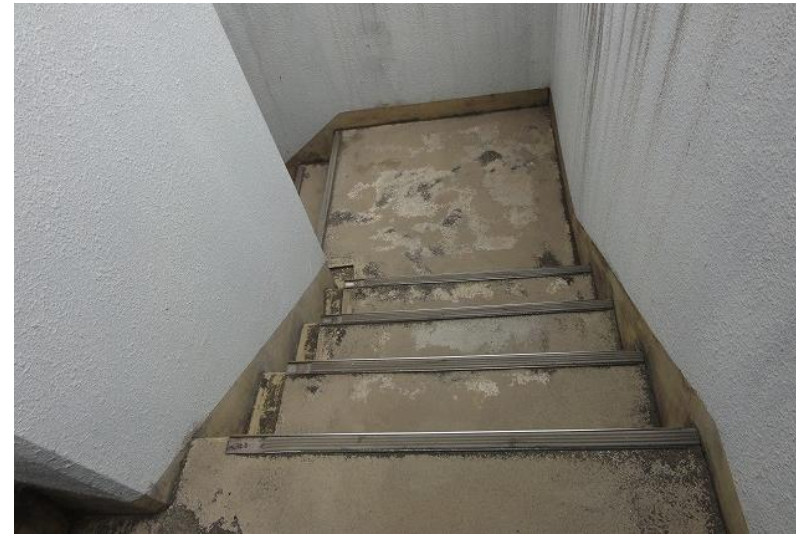
③

階段の溝です。

水が溜まった跡が見受けられます。

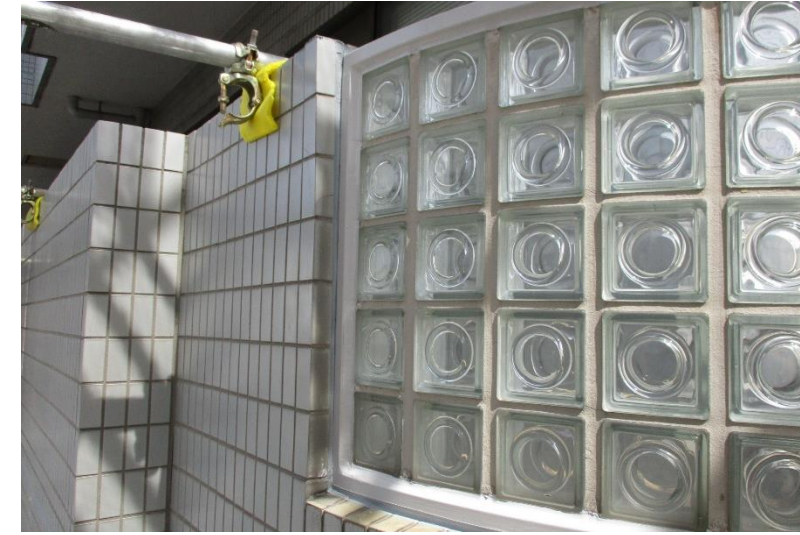
施工後

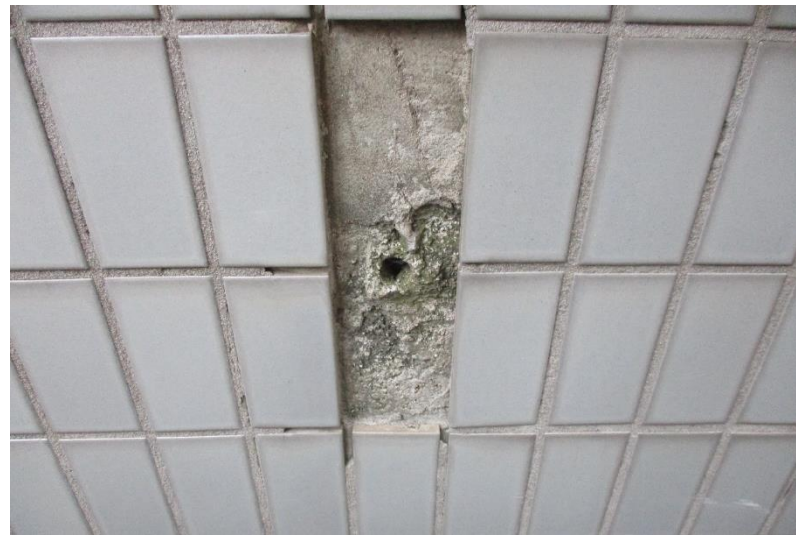
施工前

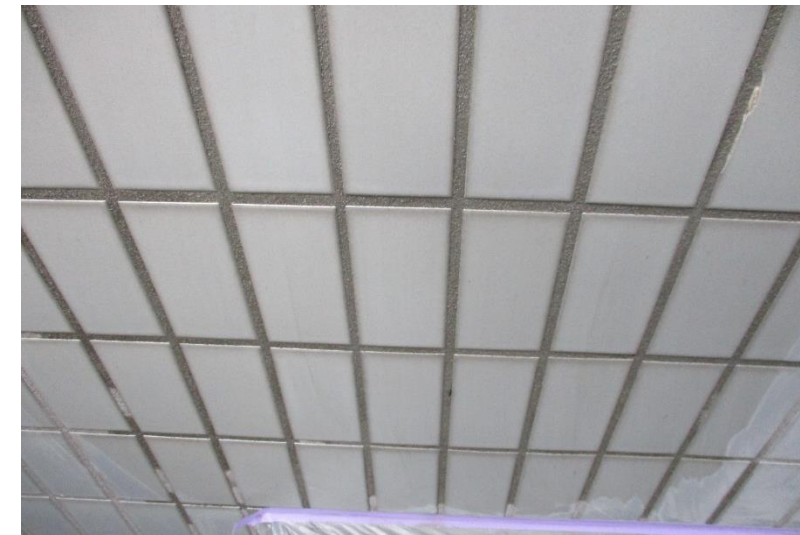
施工後

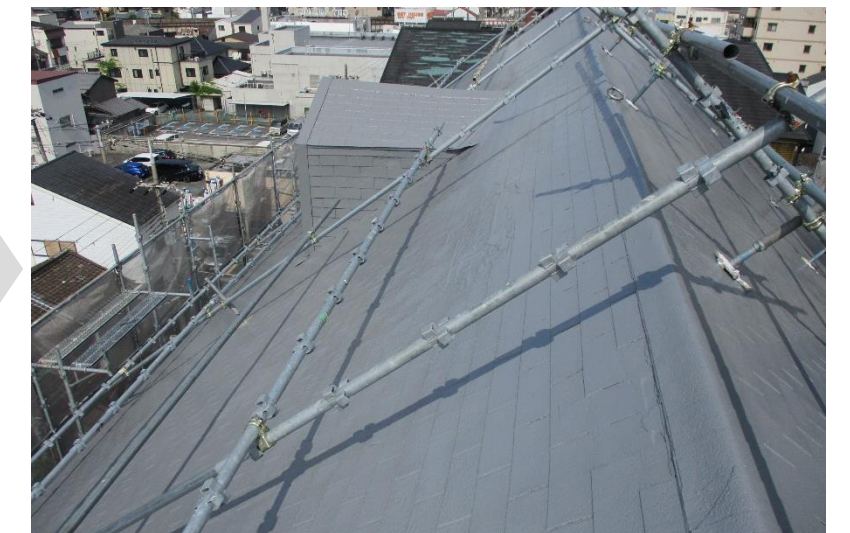
施工後

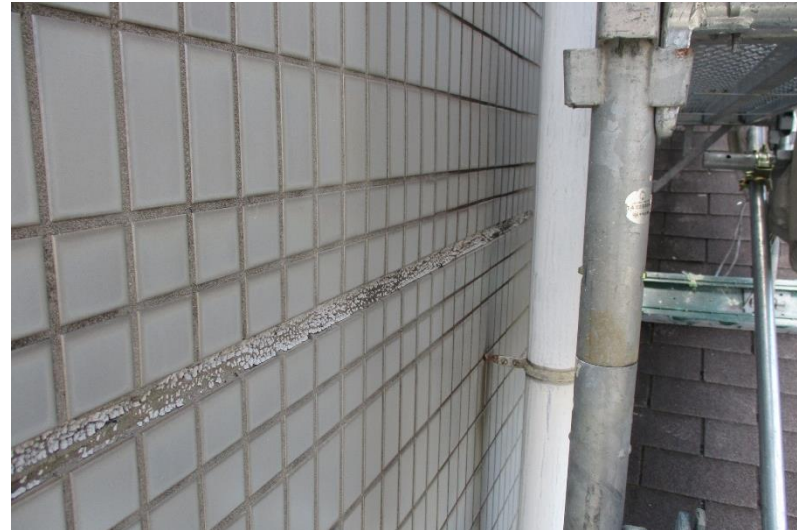
施工前

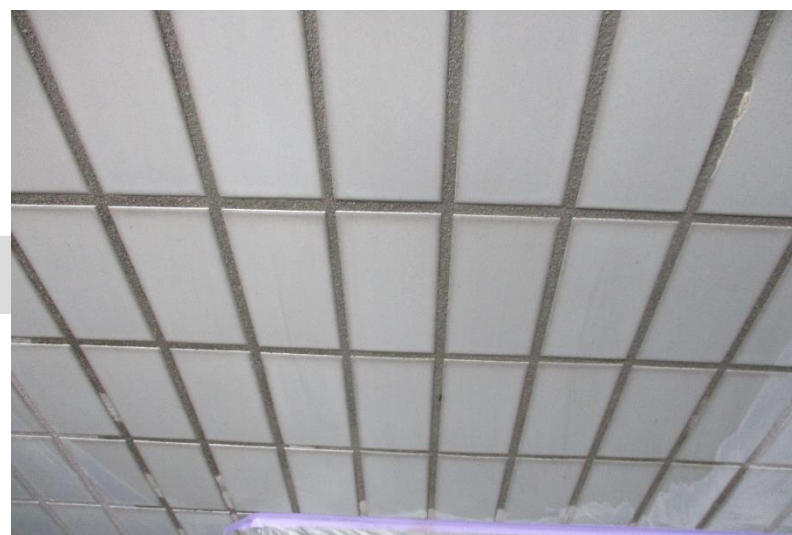
施工後
